Posudek poškození lodžie

Místo: Španielova 1247-1253, Praha

Název stavby: **Byrový dům , SVJ Španielova 1247-1253**

Objednatel: SVJ Španielova 1247-1253

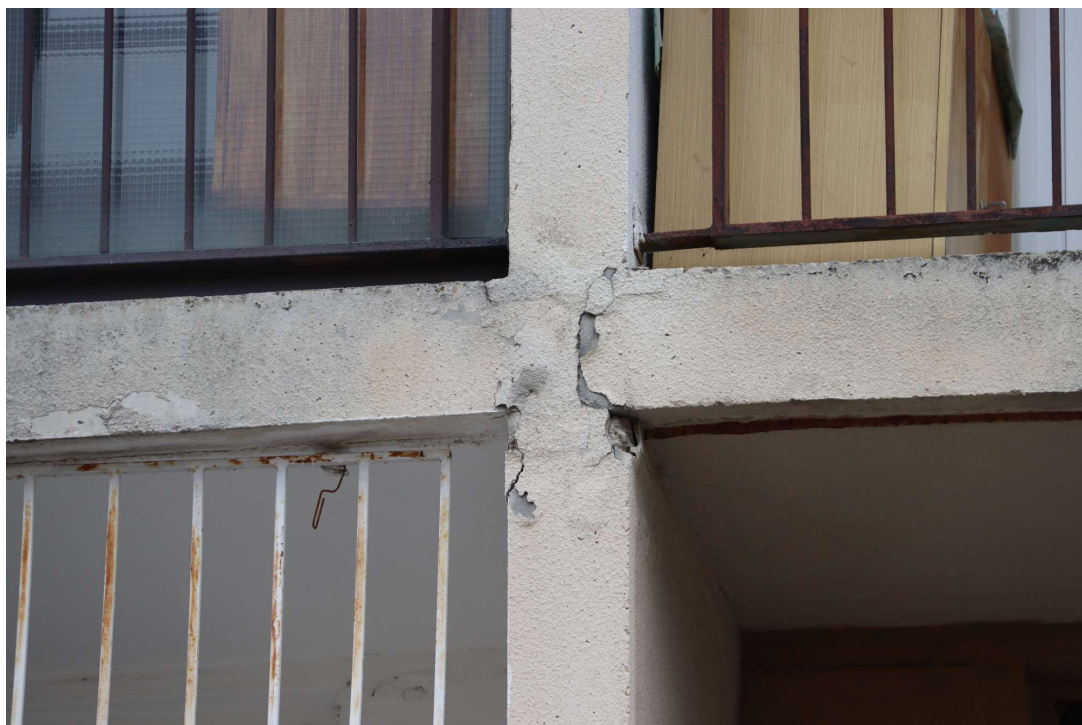
Vlivem působení povětrnosti a střídáním teplot došlo k mírnému poškození povrchu panelů v napojení na stěny. Poškození se projevuje odpadnutím povrchových vrstev nebo výplně spáry.

Odprýskávání povrchových vrstev v místě styku panelů.

Porucha je pouze v povrchových vrstvách a částečně ve spáře panelu. Nemá vliv na statickou funkci panelu. Její oprava bude provedena v rámci celkové rekonstrukce lodžii odstraněním uvolněných částí , vyplněním sanační hmotou a novou povrchovou úpravou.

Porucha není závažná. Časový horizont opravy není třeba určovat.

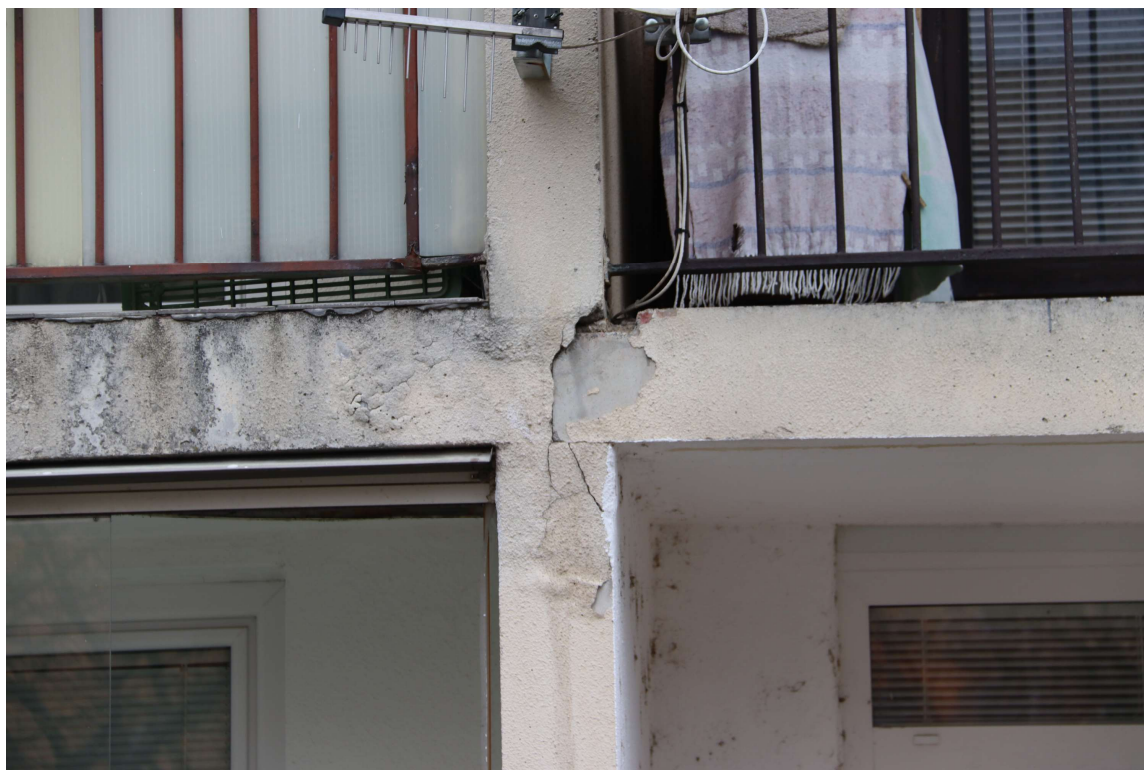
Odprýskávání povrchových vrstev se začíná projevovat po celé čelní straně panelu.

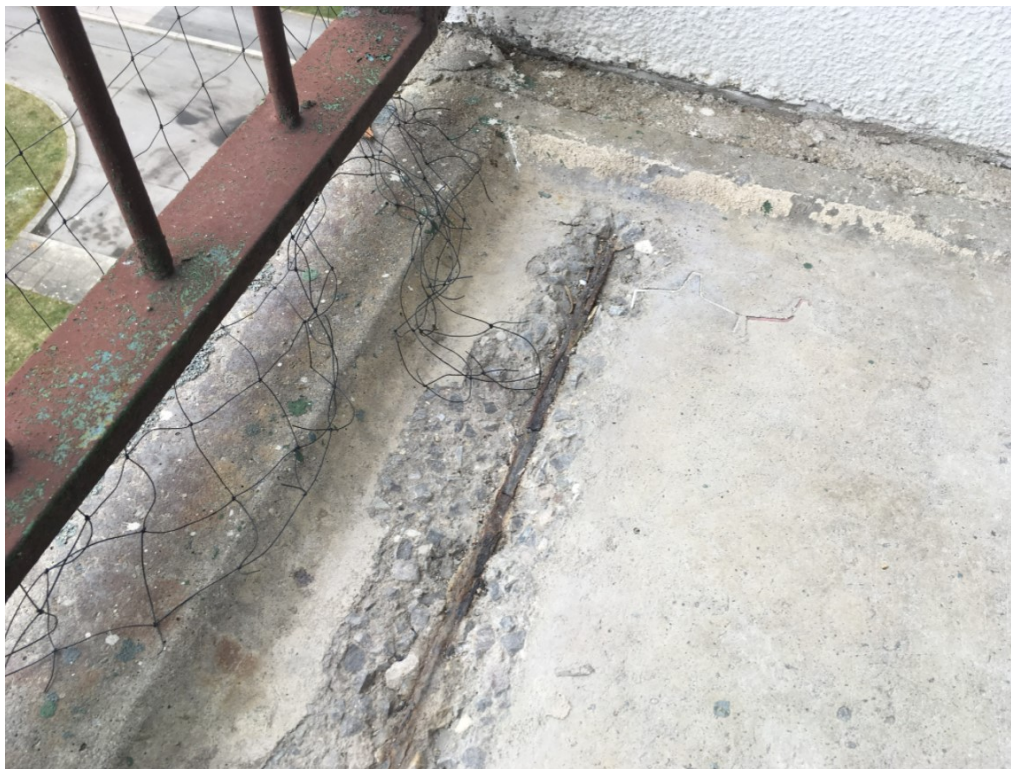
Na řadě míst na horním, spodním i čelním povrchu jsou viditelné již z velké části zkorodované pruty výztuže . Tyto pruty jsou již z výroby chybně umístěné a disponovaly jen velmi malou krycí vrstvou betonu, cca 5mm. Tato krycí vrstva nebyla dostatečná pro ochranu před povětrnostními vlivy , vlivem postupující koroze došlo k odtržení tenké vrstvy betonu a k obnažení prutu. Podélných zkorodovaných prutů je relativně málo , maximálně jeden v blízkosti vnějšího okraje dole i nahoře. Jde tedy o systémovou chybu v návrhu výztuže panelu nebo v provedení armovacího koše. Na některých panelech jsou viditelné okraje lemovací výztuže opět s nedostatečnou krycí vrstvou.

Téměř zcela zkorodovaný prut horní vrstvy

Porucha se týká velmi malého množství prutů. Vždy jde pouze o jeden prut celé vrstvy nebo o čelní stranu s konstrukčními třmínky. Protože není k dispozici dokumentace panelu, není možné provést kontrolní výpočet. Oslabení nosné funkce panelu je však vzhledem k množství zkorodované výztuže do 20% původní únosnosti. Zkorodované pruty na horní straně panelu a čelní straně panelu nezpůsobují vzhledem ke konstrukci a působení panelu žádné oslabení. Na sledovaných panelech nejsou zespoda viditelné žádné tahové trhliny.

Poruchu hodnotím jako středně závažnou. Doporučuji řešit v horizontu 1-2 let.

Snanace bude provedena pouze očištěním zkorodovaných vrstev, nanesením sanačního a antikorozičního nátěru a novou povrchovou úpravou. Pokud se podaří obstarat dokumentaci panelu, bude možné provést kontrolní výpočet. V případě nevyhovujícího stavu by se na spodním povrchu provedlo zesílení vnější lepenou výztuží.

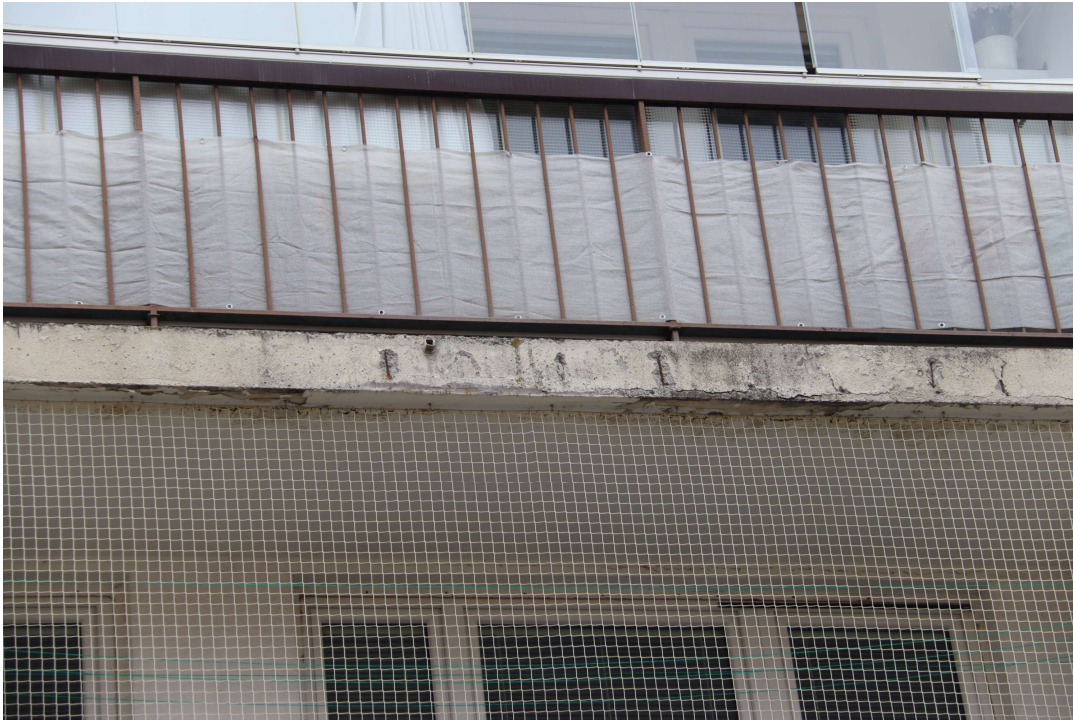
Koroze na čelní a spodní straně panelu.

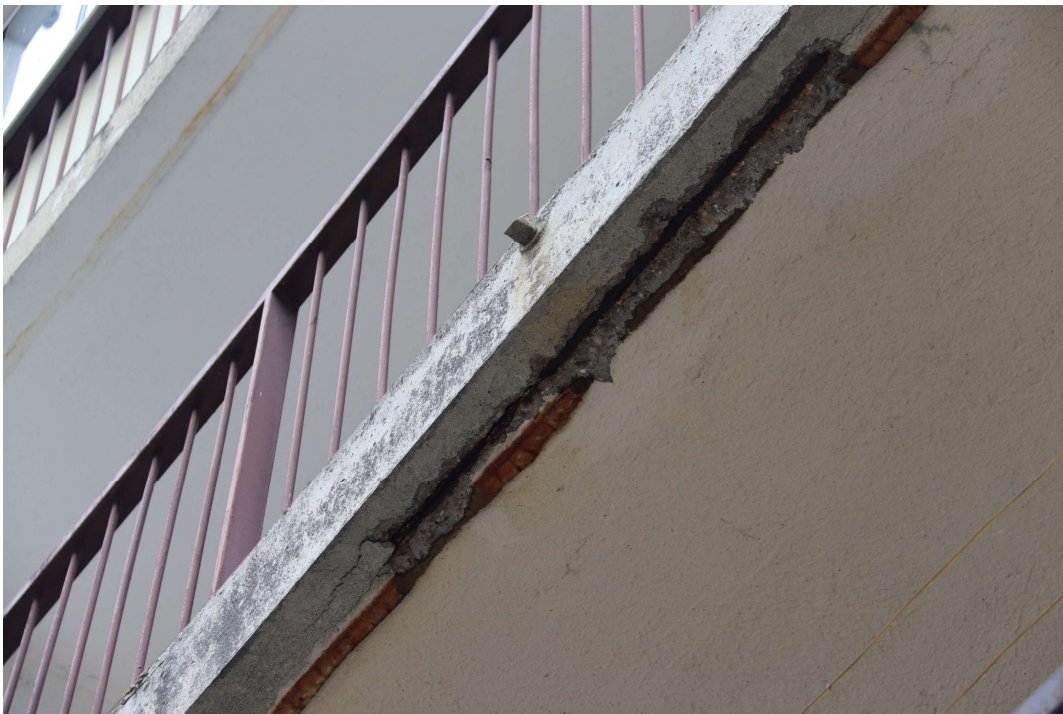
Koroze na spodní straně panelu.

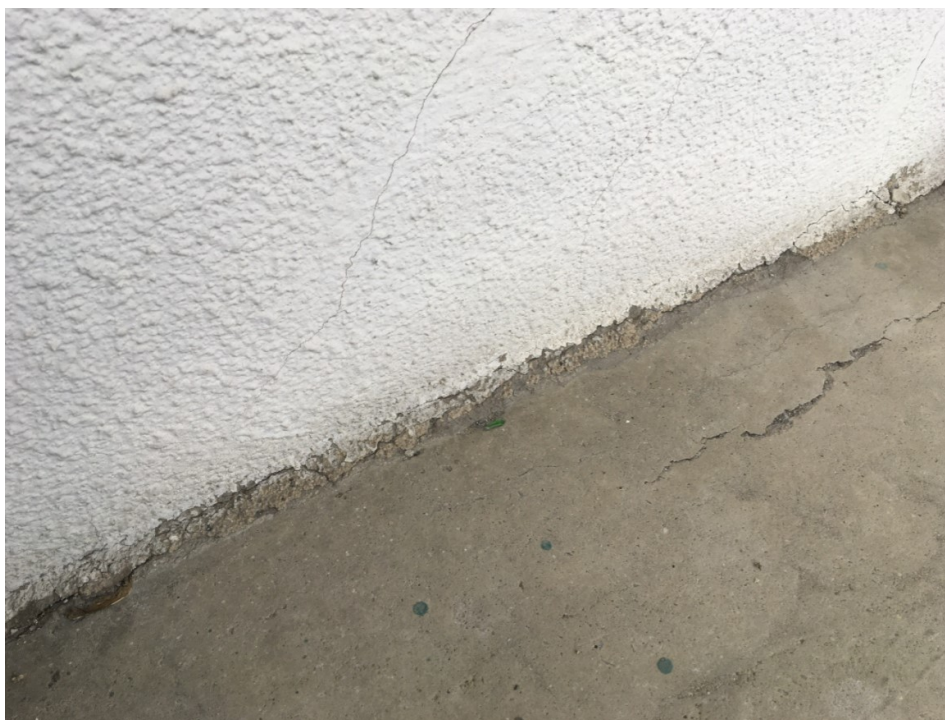
Dle sdělení objednatele docházelo v minulosti i v současnosti k občasnému zatečení srážkové vody podél vnitřní stěny objektu. Hydroizolace panelu a spáry není vizuálně patrná .

Spára lodžie a vnější stěny objektu , jsou patrné trhliny v povrchu panelu i stěny.

Poruchu hodnotím jako středně závažnou , doporučuji řešit v horizontu 1-2 let.

Zatékání ve spáře bude řešeno v rámci celkové rekonstrukce lodžie důkladným přeizolováním povrchu panelu včetně spáry. Izolace povrchu panelu je velmi vhodná i kvůli snížení rizika pokračující koroze výztuže – viz bod 2.

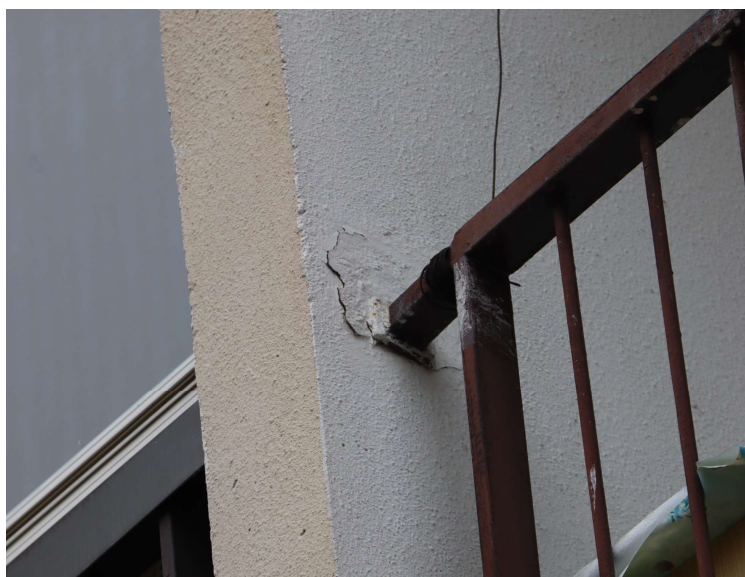
Některé kotevní prvky zábradlí jsou středně a některé silně zkorodované. Boční kotevní body jsou zkorodované mírně. Zábradlí na kontrolovaném balkóně není jako celek uvolněné. Spodní kotevní prvky jsou zkorodované silně, je možné, že na některých místech chybí zcela. Kontrola proběhla pouze na jedné lodžii, kontrola stavu všech zábradlí není v možnostech tohoto posudku.

Poškozené kotvení madla zábradlí

Vlivem povětrnostních podmínek dochází ke korozi zábradlí , ale hlavně jeho kotevních bodů. Dá se očekávat , že spodní kotevní body do desky lodžie budou více zasažené, boční desky méně. Vlivem koroze dochází k odlupování materiálu v okolí desek , ale desky na kontrolované lodžii nebyly uvolněny. Zábradlí nevykazovalo nadměrné deformace ani žádné jiné známky uvolnění. Protože kontrola proběhla pouze na jednom balkonu a jedná se o významný bezpečnostní prvek , doporučuji provést kontrolní obhlídku zábradlí celého objektu s vizuální a mechanickou kontrolou a provést zápis z této kontroly , případně fotodokumentaci. Sanace bude provedena buď výměnou celého zábradlí , nebo obnovením antikorozičního nátěru.

Porucha na kontrolované lodžii není závažná, doporučuji ale provést kontrolu všech zábradlí celého objektu. Kontrolu doporučuji provést v předstihu před ostatními opravami (v horizontu 3 měsíců) vzhledem k tomu, že jde o bezpečnostní prvek.

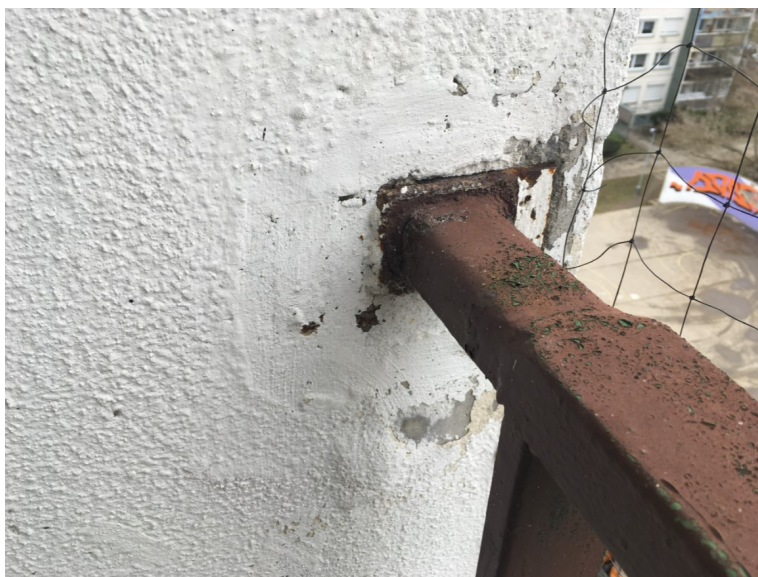
Koroze v místě kotvení madla zábradlí.
